SAINT PIERRE DE CHARTREUSE

AUDIT TECHNIQUE DE LA TELECABINE DES ESSARTS

Rapport d'audit 2022

Ref : P.0477449- A06 -001 Ind A - Audit de la télécabine des Essarts

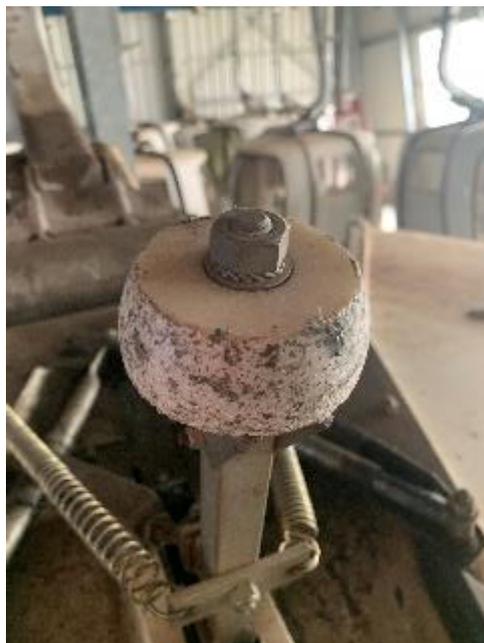
1.2.3. Quille de guidage au sol

Un des 2 rouleaux de quille est coincé en position haute sur la cabine 38, sinon rien à signaler en visuel.

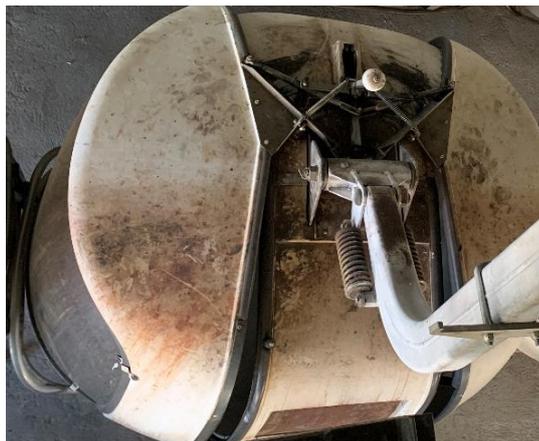
Revêtement des cabines en fibre à refaire et/ou remettre en peinture : traces de rouilles, graisse, ...

Quelques impacts à reboucher sur les assises et dossiers.

→ **Travaux à prévoir** : nettoyage approfondi et réparation des impacts et des chocs ;

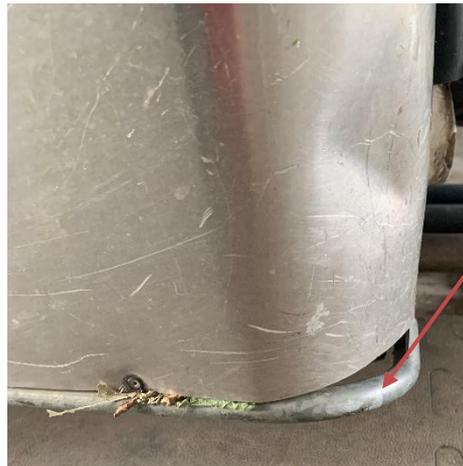
Le layon de la ligne sera à élaguer, les cabines touchent les arbres et présentent des déformations et des branches coincées

Déformations habituelles sur les pare-chocs et les caoutchoucs

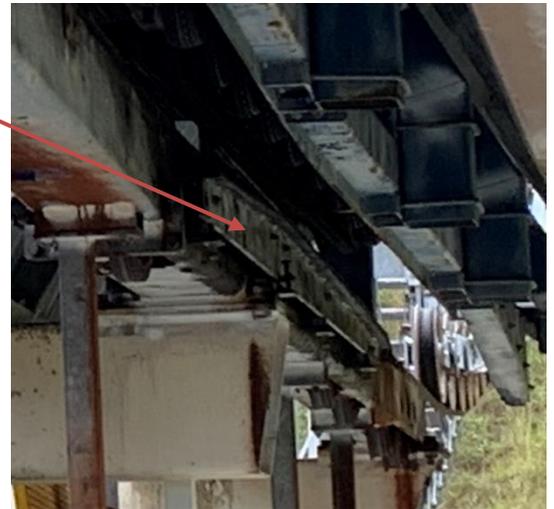
Rampes plates

Rails et contre-rails d'ouverture usés

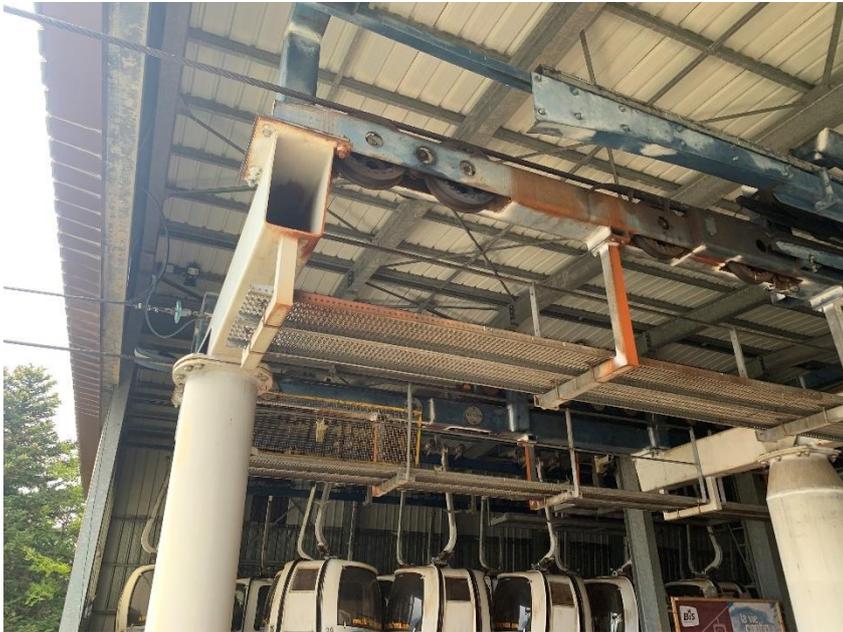
Structure gare : globalement en bon état ; on ne voit pas de traces flagrantes de dégradation. Il y a un besoin de décapage et remise en peinture.

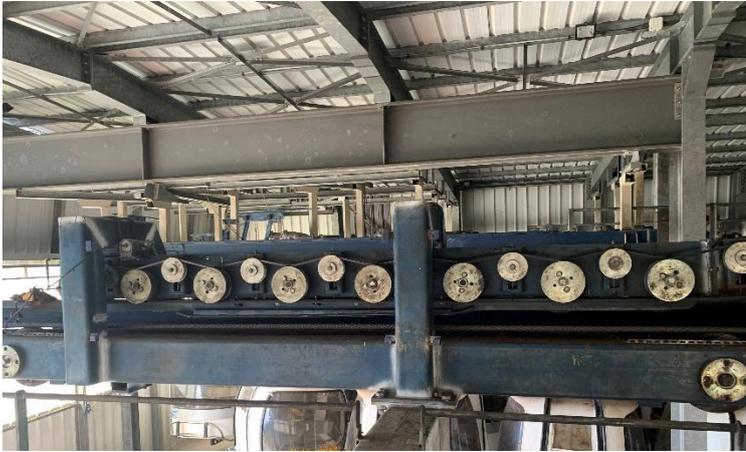
Les galets des rampes d'embrayage/débrayage semblent corrects. On pourra provisionner quelques pièces de rechange (axes, roulements) en cas de besoin de remplacement en cours de saison). Pour exemple le galet n°26 claque fortement à chaque tour et il sera à traiter avant la remise en service.

- pour la remise en service :
 - démontage et remplacement des roulements des galets identifiés défectueux,
 - remplacement de toutes les courroies pour avoir un état 0 global.
 - nettoyage général et re graissage de la cinématique, des pièces tournantes et des traînages,
 - remise en place des grilles de protection des pièces tournantes et vérification de l'ensemble des fixations,
 - reprise de l'intégralité des réglages de cotes de gare une fois les remplacement de matériels faits.

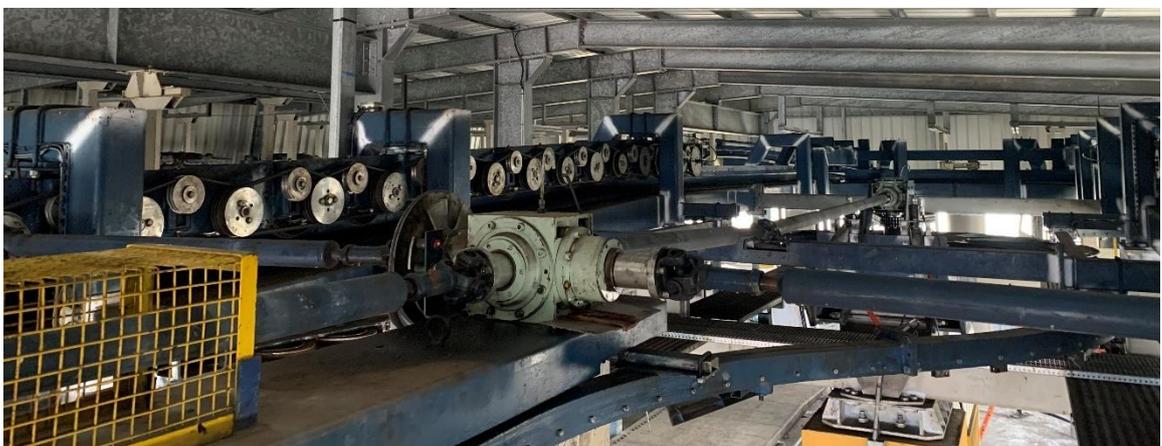
Pour une reprise de l'exploitation sur le long terme, un contrôle vibratoire par amplification d'image (voir descriptif en annexe 1) permettrait de mettre en évidence l'état d'usure de toute la cinématique et d'intervenir le cas échéant dans le cadre d'une maintenance prédictive.

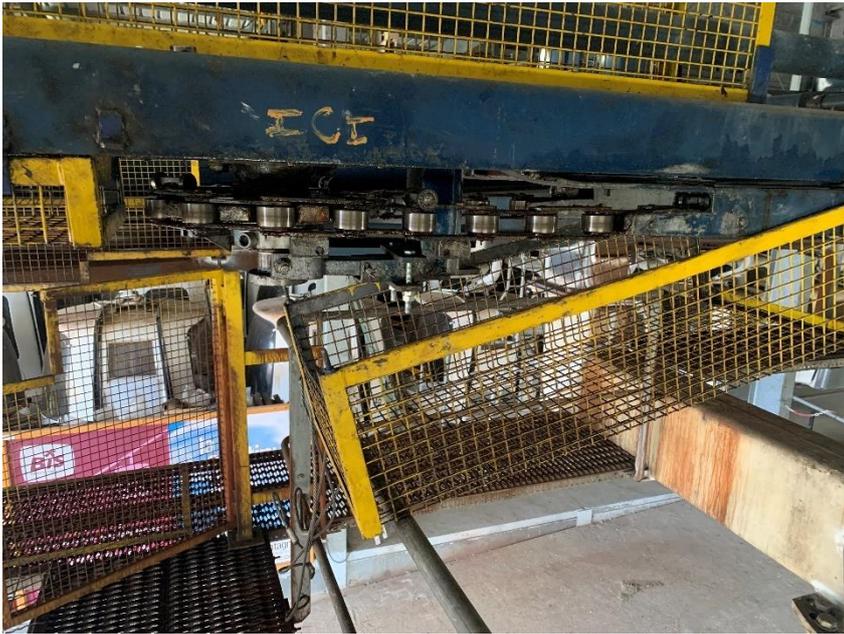
Protections de pièces tournantes à remettre en place et contrôle général des fixations.

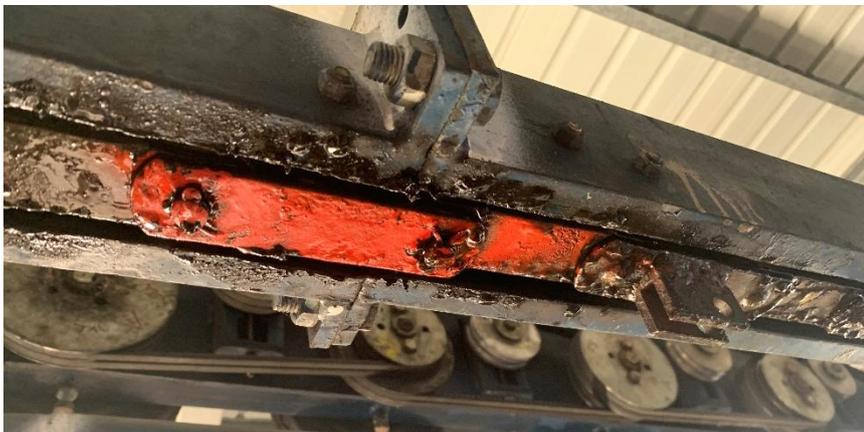
Chaine de trainage : certains doigts sont manquants ou cassés. Cela n'est pas pénalisant sur le court terme pour la remise en service, mais dans le cadre d'une remise en service durable, elle devra être rénovée.

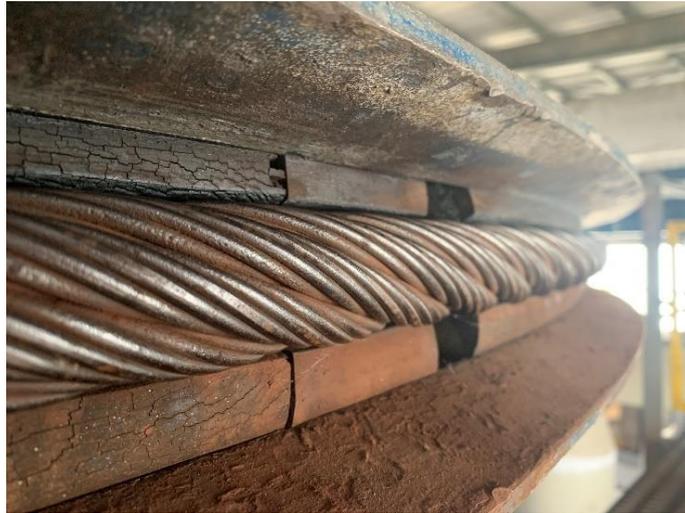
La garniture est très abimée et les plots de malt ne sont pas présents partout.

- pour la remise en service
 - remplacement de la garniture de la poulie et des plots,
 - graissage.

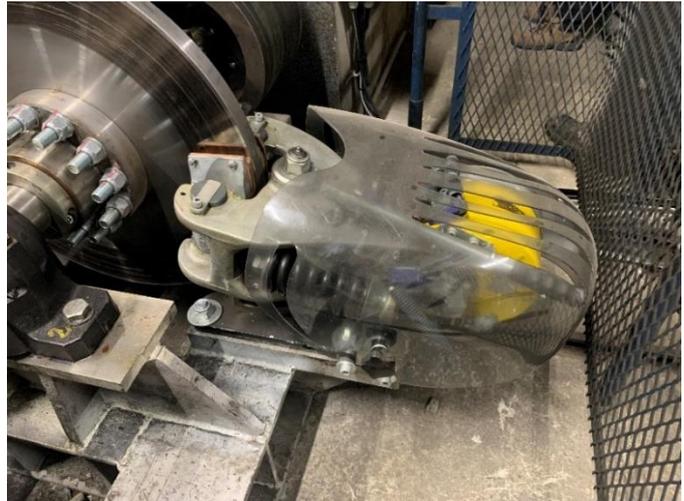
Le frein de service a été remplacé en 2020.

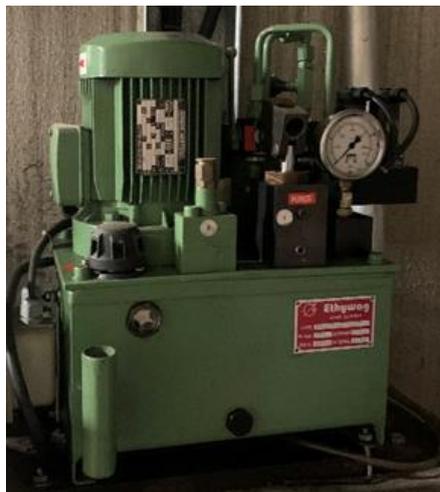
Centrale de frein d'urgence

Présence de 2 EV lentes 7a-7b: à priori conforme, à vérifier

Le régulateur de débit sur tombée du frein externe aux EV et réglable par molette >>> à supprimer et intégrer gicleurs internes au bloc foré

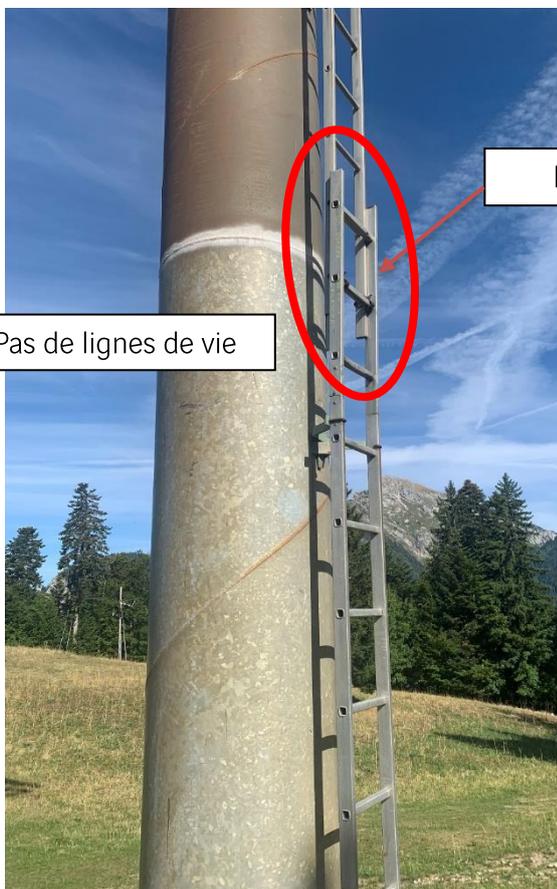
Échelle d'accès P16 non conforme

Pas de lignes de vie

- nettoyage et traitement des zones corrodées.
- Mise à niveau des dispositifs de sécurité du travail (échelles, lignes de vie, gardes corps, ancrages EPI notamment).

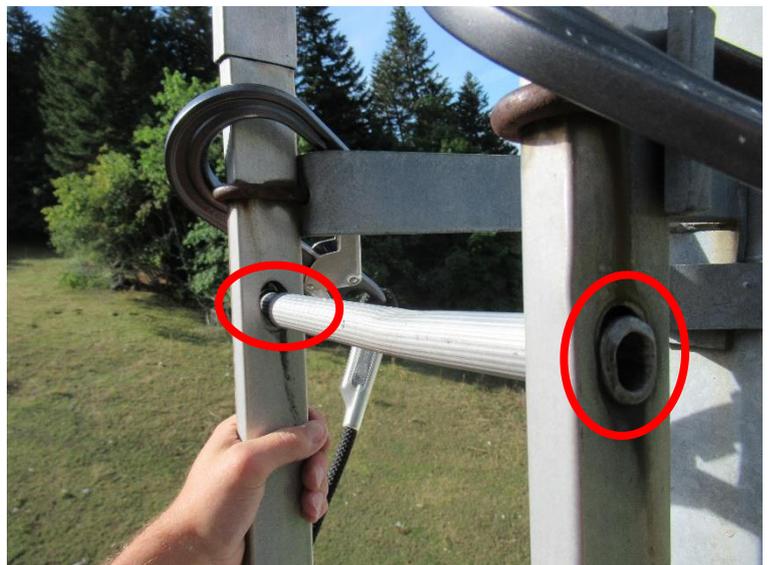
Echelon d'échelle d'accès P12 non conforme

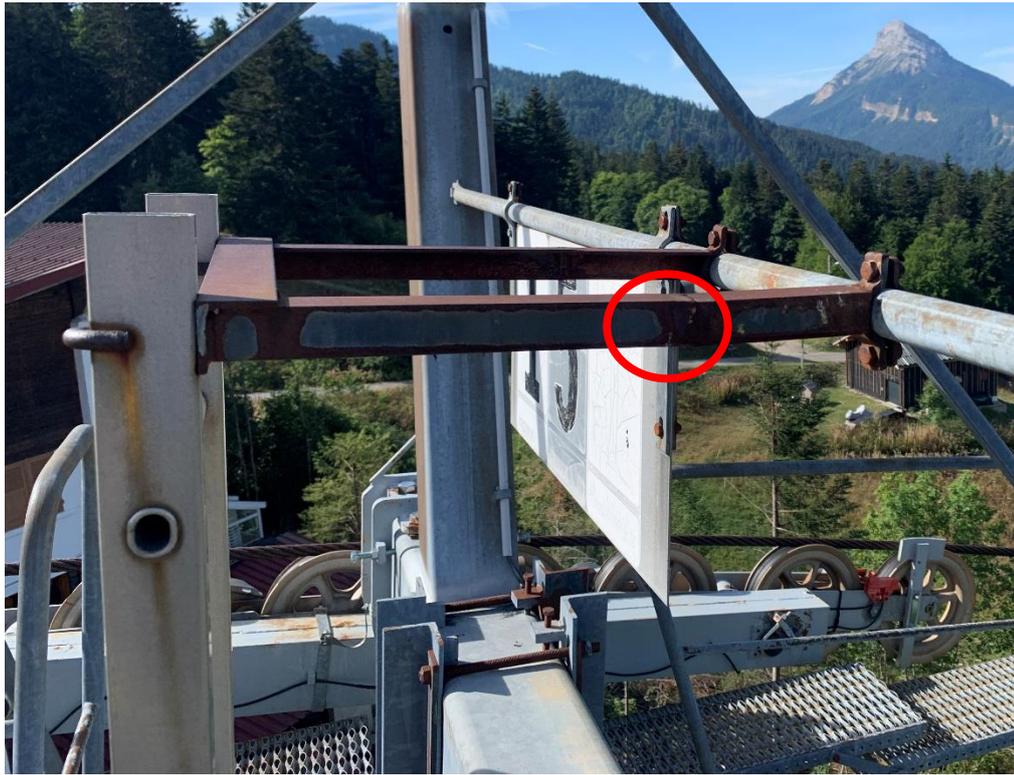
Des réparations sur certaines fixations (notamment fixation échelle réparée au sommet P15)

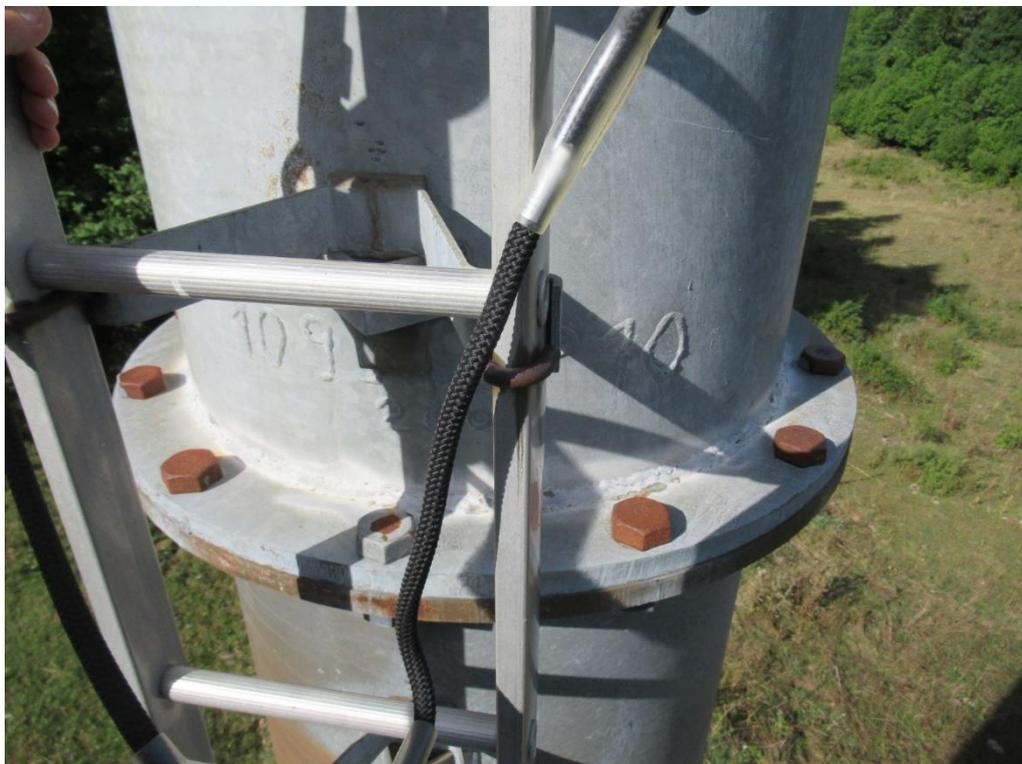
Boulonnerie liaisons collerettes corrodés

- remplacement de la boulonnerie corrodée sur les liaisons,

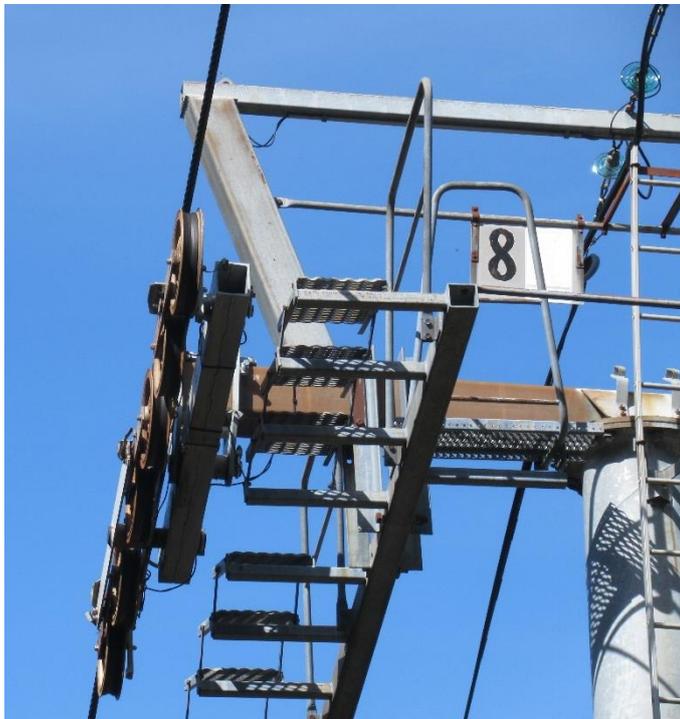
- Globalement, **les poutres et flasques de balanciers** sont en bon état ; le contrôle visuel, hormis les marques de corrosion n'a pas révélé de défauts rédhibitoires.

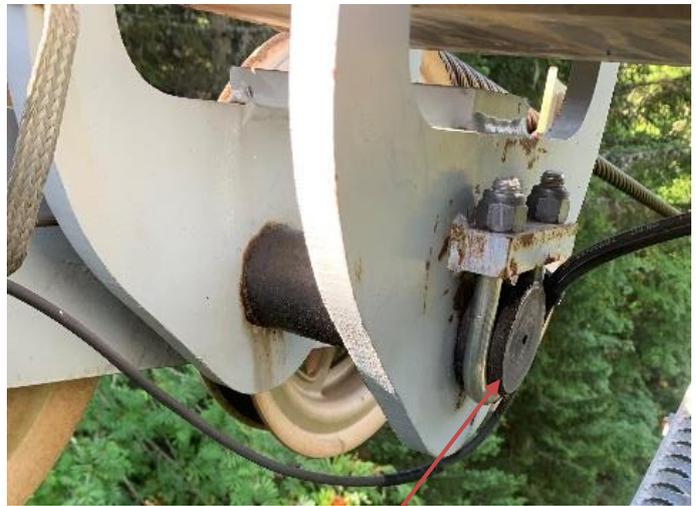
Doute sur axe ayant de la peinture d'origine

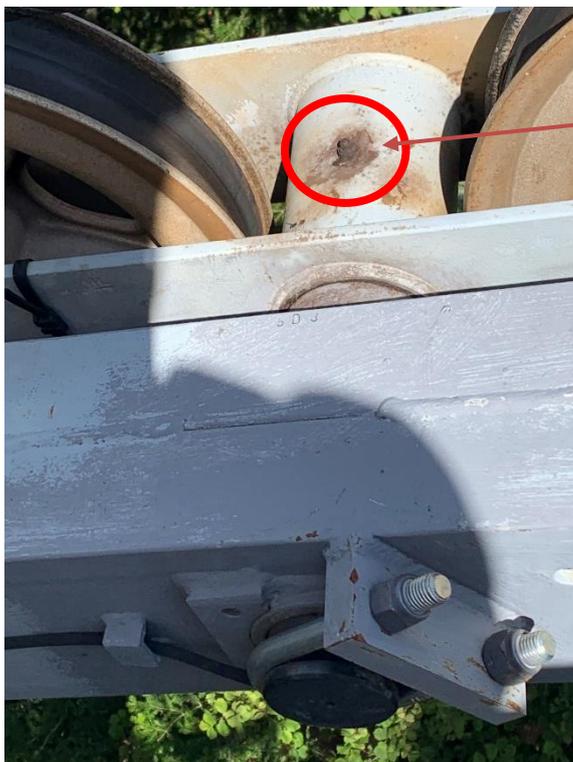
Il semble y avoir un défaut de **graissage général sur les balanciers** ; l'ensemble de la ligne devra être traitée avant la reprise de l'exploitation.

Graisse sèche

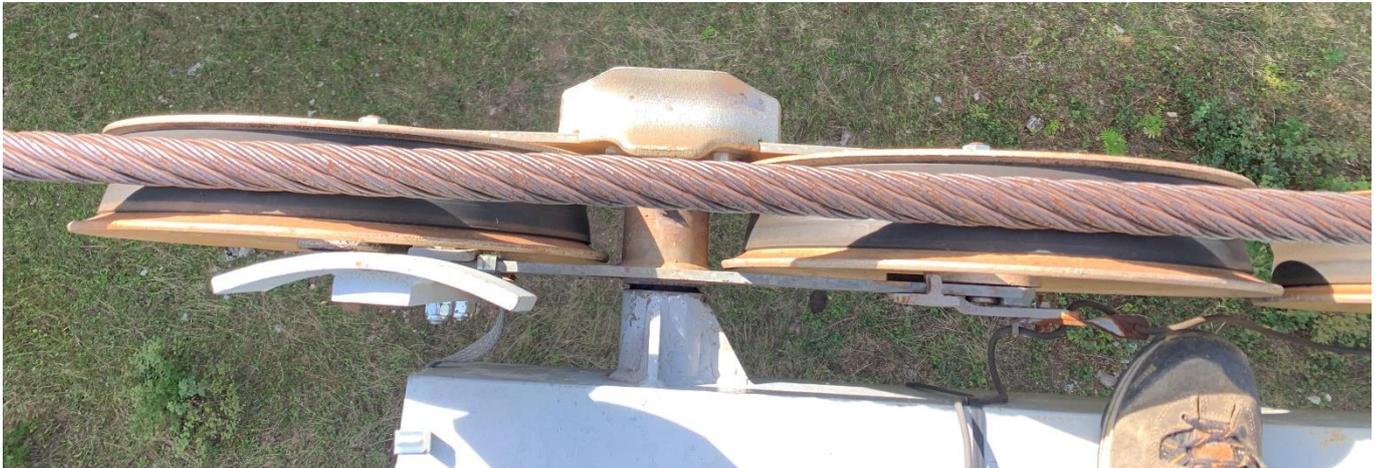
Sur la base des derniers rapports de contrôle, le câble n'est pas en très bon état mais reste conforme aux dispositions réglementaires.

Entre les contrôles de 2019 et 2020, on note les principales évolutions suivantes :

- le degré d'usure est passé de néant à faible en section courante et reste très fort sur l'épissure,
- le degré de corrosion est passé de très faible à faible,
- Sur la base du critère R1, on est proche du pourcentage de réduction admissible : 22,65% pour 25%

Cela est révélateur d'une dégradation du câble.

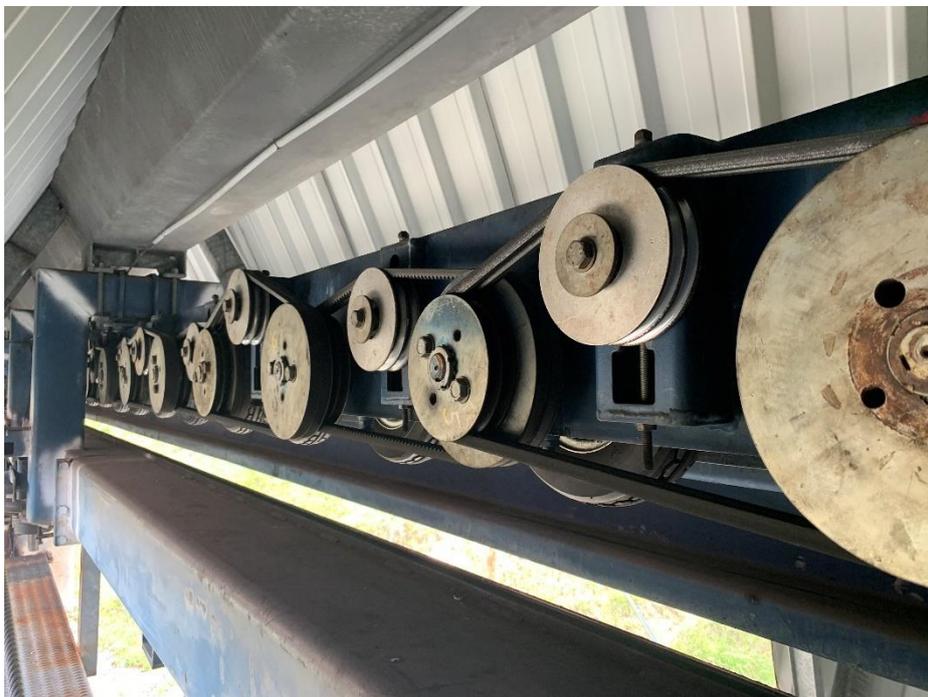
Courroies (crantées ou lisses) en fin de vie sont à remplacer.

- pour la remise en service
 - démontage et remplacement des roulements des galets identifiés à risque (base 30%),
 - remplacement de toutes les courroies pour avoir un état 0 global,
 - nettoyage général et re graissage de la cinématique, des pièces tournantes et des traînages,
 - remise en place des grilles de protection des pièces tournantes et vérification de l'ensemble des fixations,
 - réglage des balanciers de déviation du câble pour le positionner correctement dans le plan de la poulie,
 - reprise de l'intégralité des réglages de cotes de gare une fois les remplacements de matériel faits

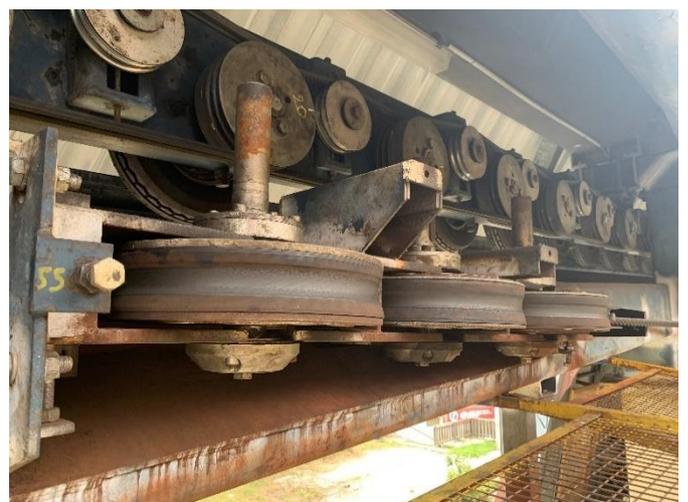
Galets de déviation horizontaux : à priori, il n'y a pas de point critique.

Pour une exploitation sur le long terme, un démontage et un nettoyage complet, les remplacements des axes, roulements et bandages seront à prévoir.

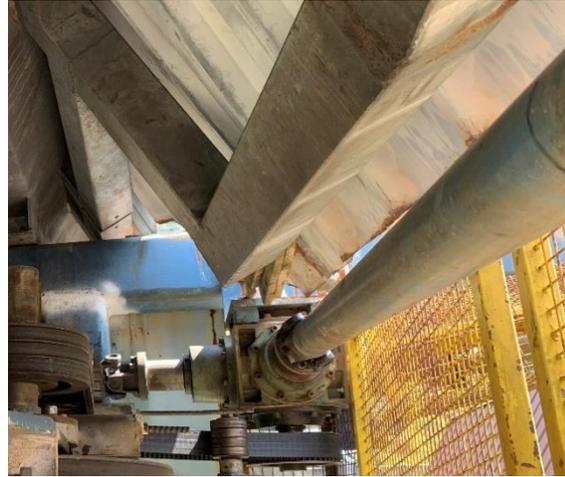
Transmission cardan : à priori pas de points critiques.

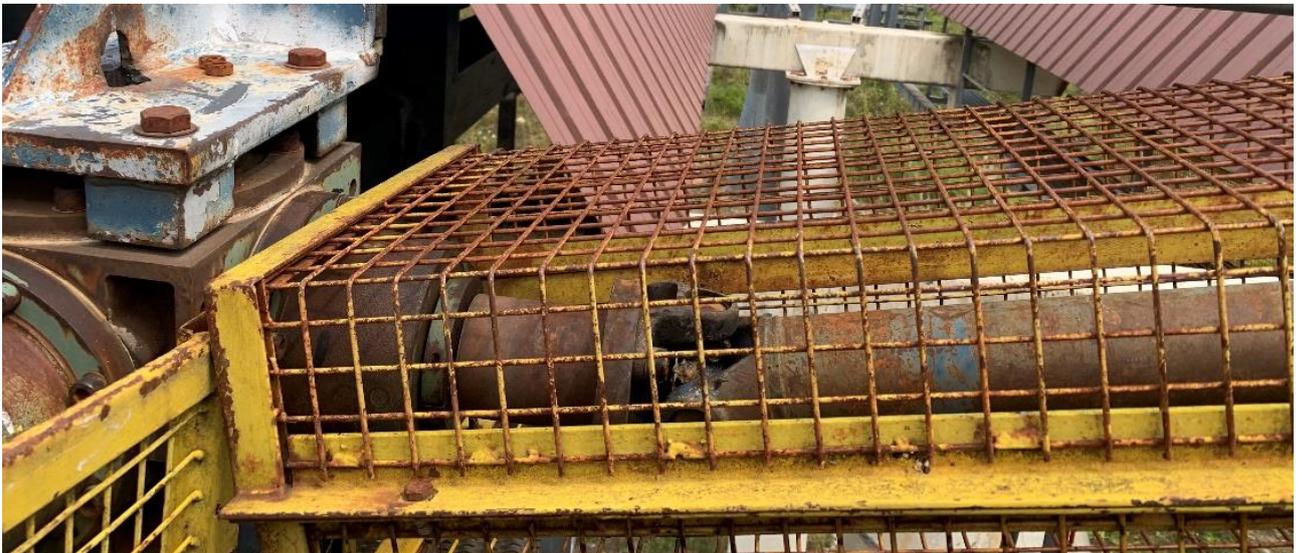
Compte tenu de l'architecture de l'habillage de la gare, certains dispositifs de transmission ne sont pas protégés de la pluie. Ils sont très fortement corrodés. Ils devront être démontés, révisés et correctement graissés avant la remise en service.

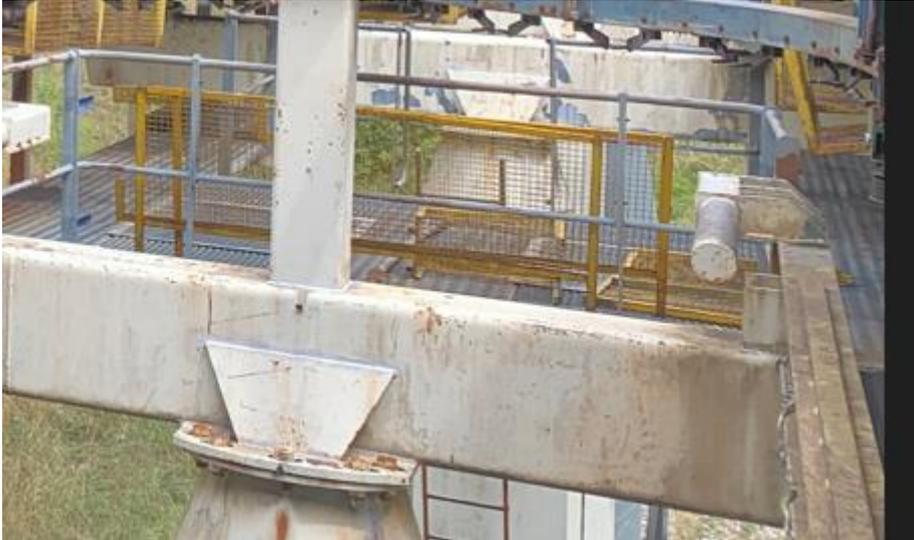
Protections de pièces tournantes à remettre en place et contrôle général des fixations

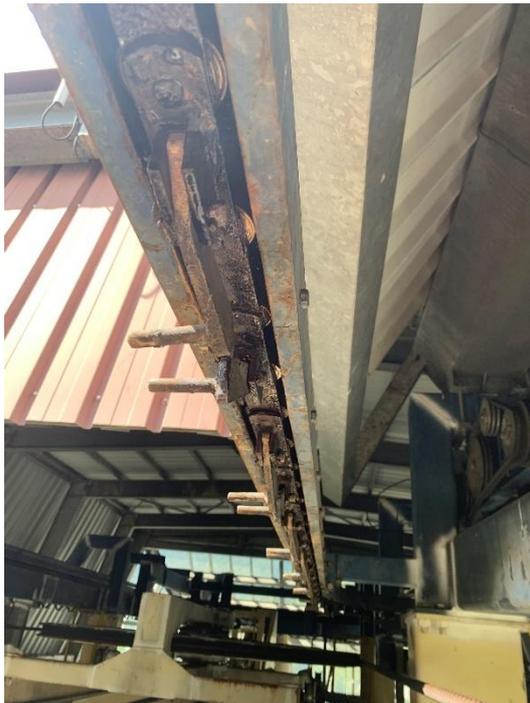
Chaine de trainage : certains doigts sont manquants ou cassés. Cela n'est pas pénalisant sur le court terme pour la remise en service, mais dans le cadre d'une remise en service durable, elle devra être rénovée.

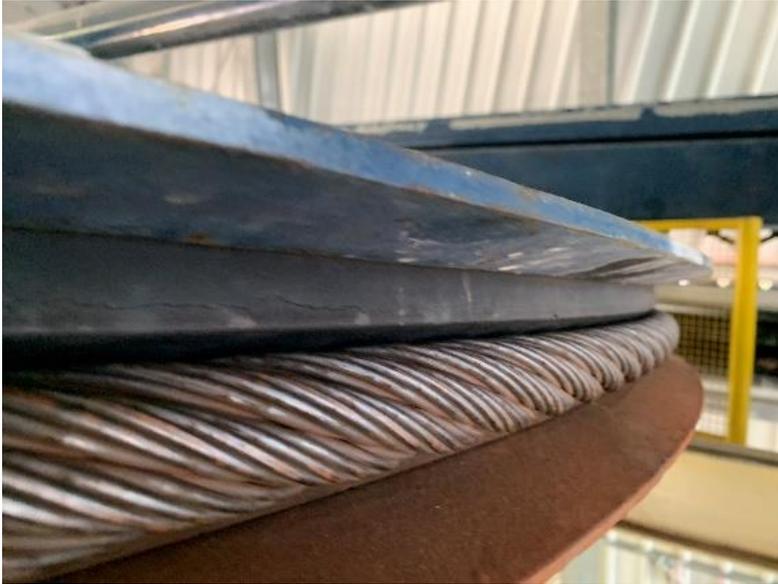
Le bandage est à remplacer et l'alignement du câble devra être corrigé.

- pour la remise en service :
 - remplacement de la garniture de la poulie et des plots,
 - graissage.

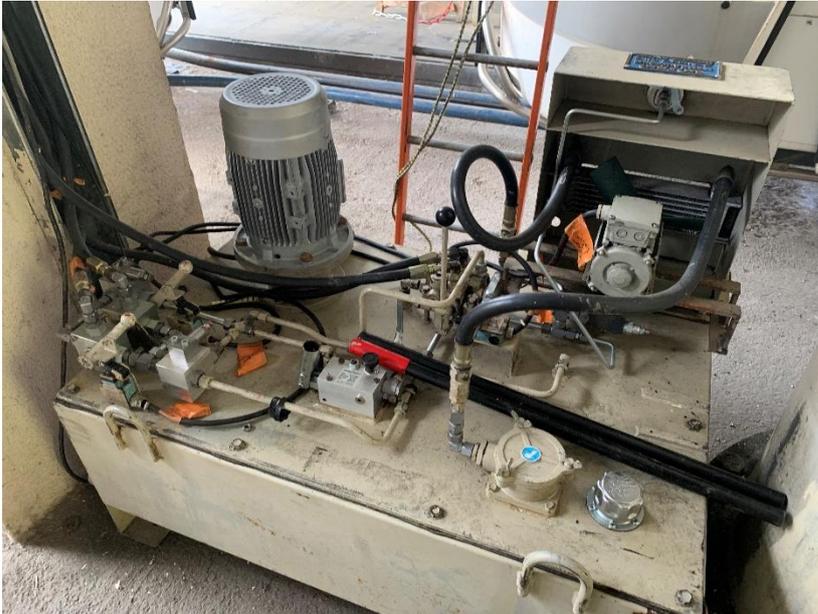
La tenue des flexibles est non conforme.

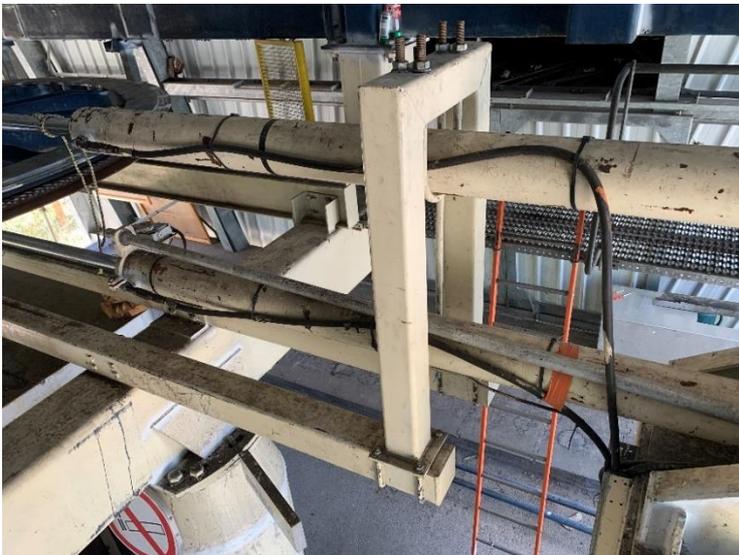
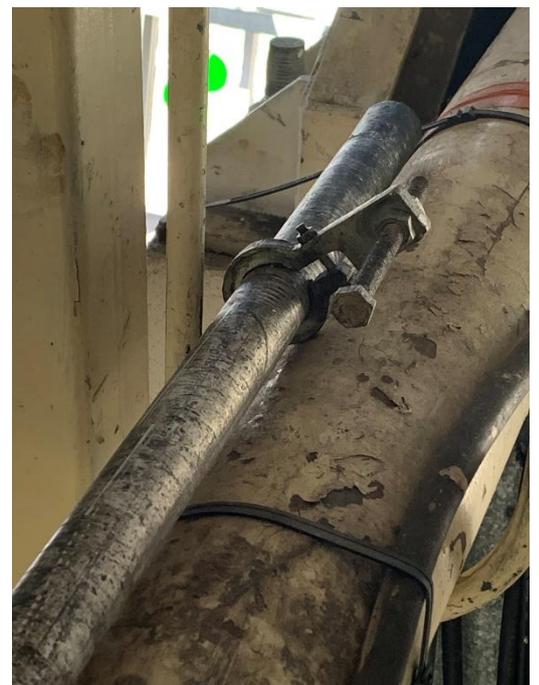
Fin de course du vérin n'est pas installé correctement.

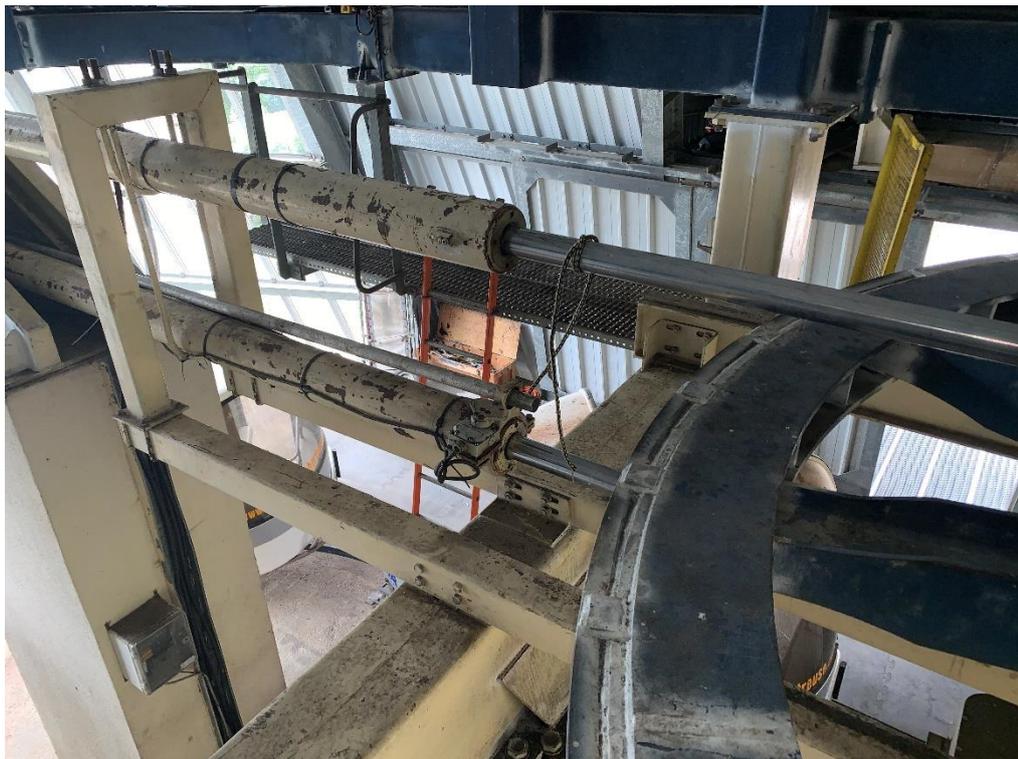
Vérins : ils n'ont à priori pas été révisés lors de la dernière GI 2018 – 2019. Compte tenu de leur état apparent, une révision complète (purge, rechromage des tiges, changement des joints, etc. ...) est à prévoir. Il conviendra de vérifier cette disposition au regard des bilans des grandes inspections 1998, 2008 ou 2013.
