SAINT PIERRE DE CHARTREUSE

AUDIT TECHNIQUE DE LA TELECABINE DES ESSARTS

Rapport d'audit 2022

Ref : P.0477449- A06 -001 Ind A - Audit de la télécabine des Essarts

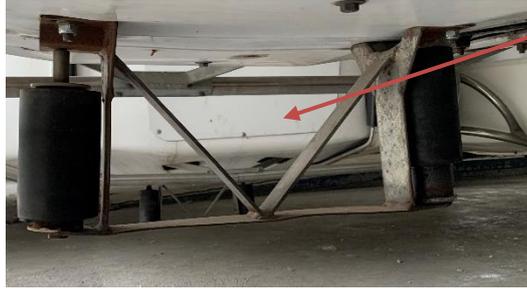
1.2.3. Quille de guidage au sol

Un des 2 rouleaux de quille est coincé en position haute sur la cabine 38, sinon rien à signaler en visuel.

→ **Travaux à prévoir** : Vérifier l'ensemble des quilles de guidage et régler ou remplacer les rouleaux.

Montant estimé 2022 : 1 000 € HT (hors matériel)

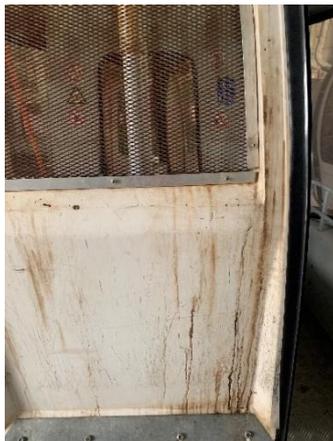
1.2.4. Carrosserie et plexiglas

Revêtement des cabines en fibre à refaire et/ou remettre en peinture : traces de rouilles, graisse, ...

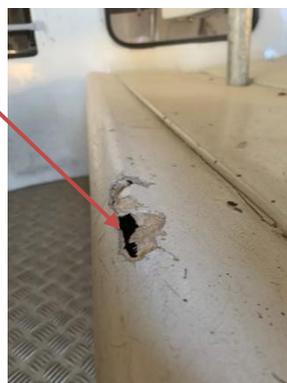
Le layon de la ligne sera à élaguer, les cabines touchent les arbres et présentent des déformations et des branches coincées

Montant estimé 2022 : 3 000 € HT ; ces travaux peuvent être faits dans le cadre d'une formation professionnelle.

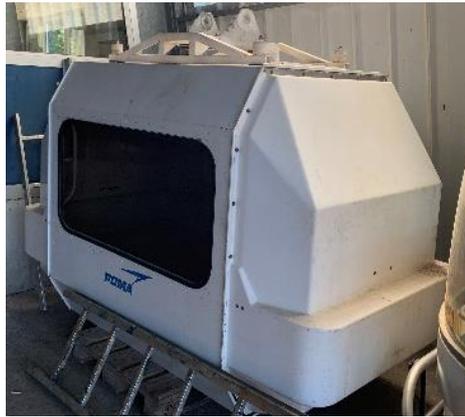
1.4. VEHICULE AMBULANCE

Rien à signaler mais la suspente est au rebut suite à la GI 2018/2019

→ **Travaux à prévoir** : remplacer la suspente et la pince s'il n'y a pas d'autre possibilité de redescendre les blessés au village.

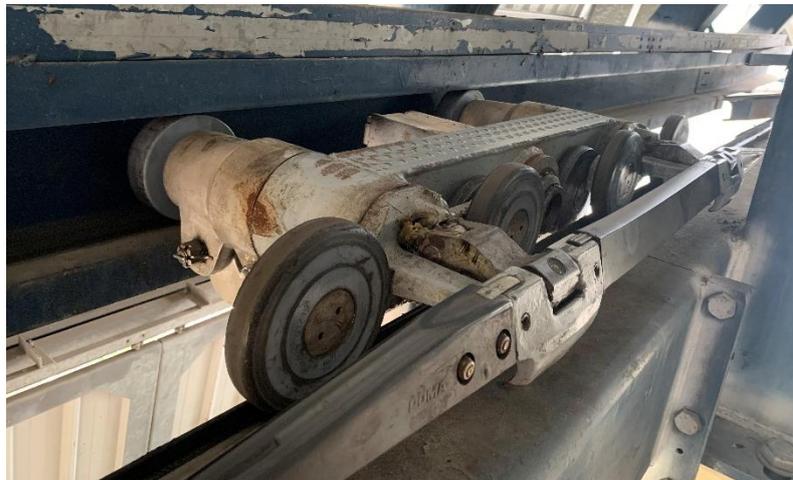
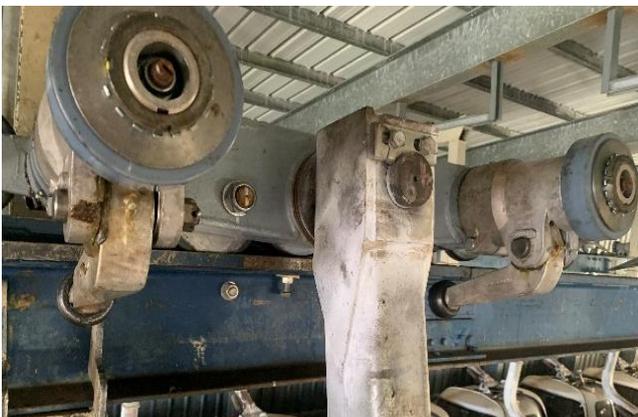
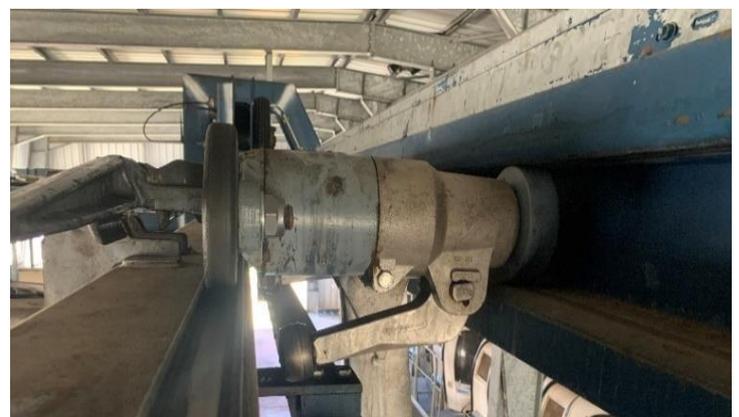
1.5.1. Double pince S

Rien à signaler mais en application des recommandations du STRMTG du 8/12/2020, les actions suivantes concernant les inspections pluriannuelles / grandes inspections sont à mener :

- De façon à faciliter la détection de l'apparition de nouveaux problèmes ou de l'accélération de la situation de certains problèmes connus et ainsi permettre d'anticiper sur leur prise en compte au niveau d'une installation, à partir de 2019, les inspections quinquennales / GI des pinces S d'une même installation sont obligatoirement réalisées par lot annuel.
- Pour ce faire, l'ensemble des attaches d'un même appareil doit être divisé en lots égaux et il convient alors d'établir un roulement entre les lots afin que ces contrôles recouvrent 100 % des attaches sur une période de 5 ans.
- Dans le cas présent, les dernières GI/quinquennales sont 2018 (lot de 26 attaches) et 2019 (26 attaches).

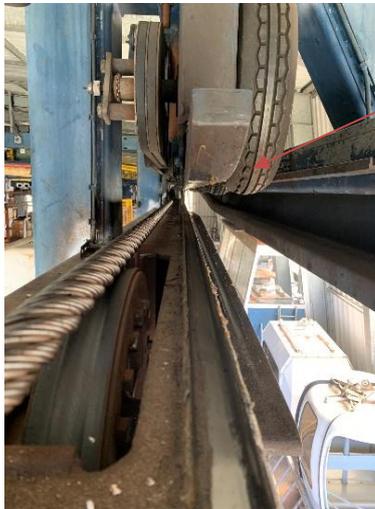
Rampes plates

Les rampes d'embrayage /débrayage ont été remplacées par des rampes plates conformément aux recommandations du STRMTG qui imposaient ce remplacement, pour la fin de l'année 2021. L'année de cette mise en conformité n'a pas été retrouvée.

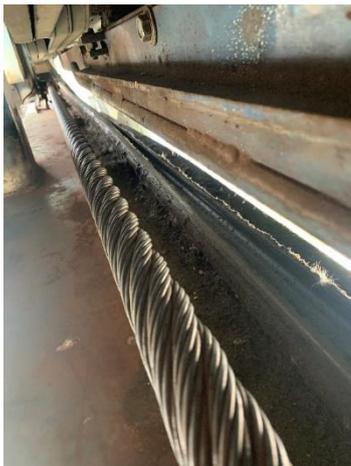
Rails et contre-rails d'ouverture usés

→ Travaux à prévoir :

- pour la remise en service :
 - néant

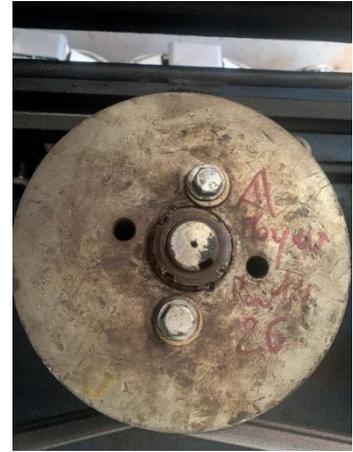
Les galets des rampes d'embrayage/débrayage semblent corrects. On pourra provisionner quelques pièces de rechange (axes, roulements) en cas de besoin de remplacement en cours de saison). Pour exemple le galet n°26 claque fortement à chaque tour et il sera à traiter avant la remise en service.

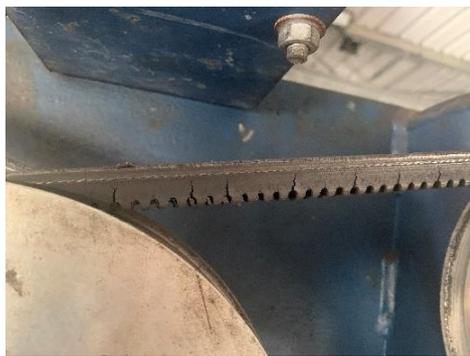
Les Courroies (crantées ou lisses) en fin de vie à remplacer.

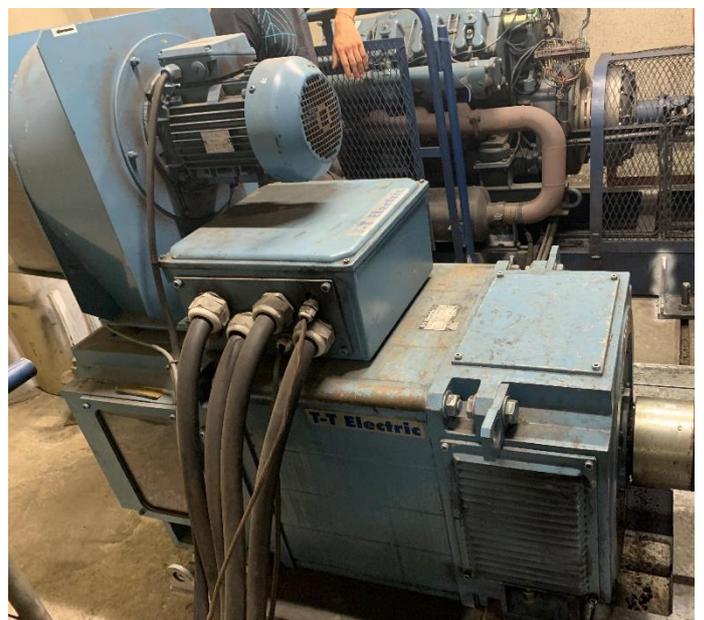
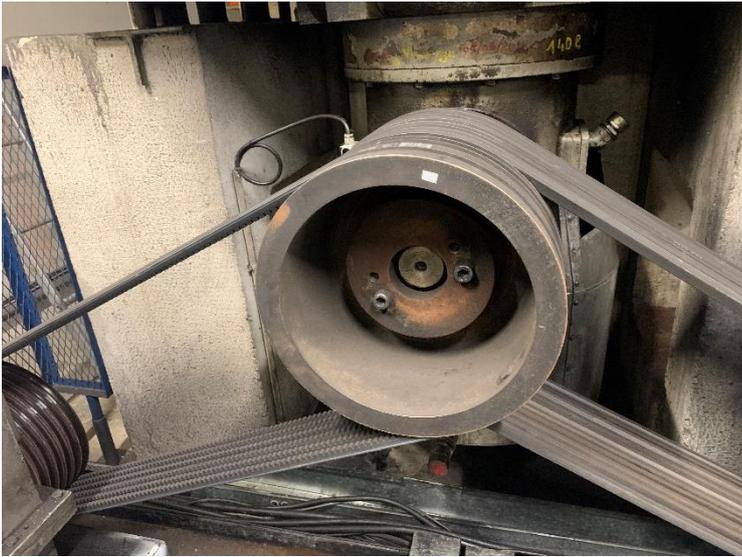
2.4. TREUIL

L'ensemble treuil est globalement en bon état.

Les courroies ont été remplacées, les équipements sont propres.

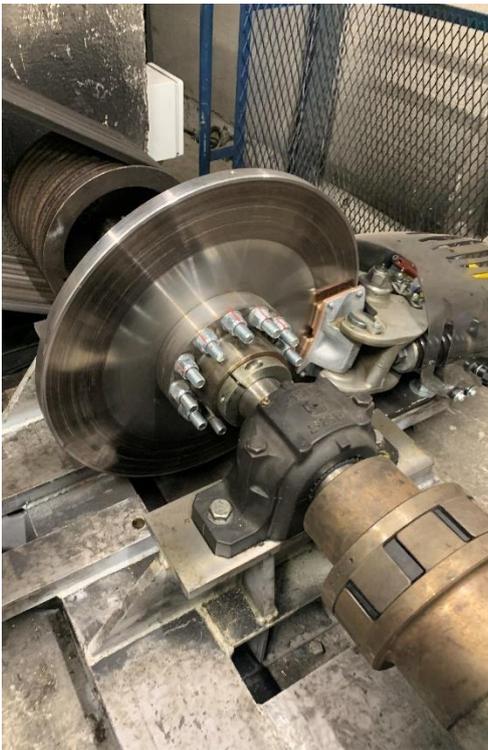
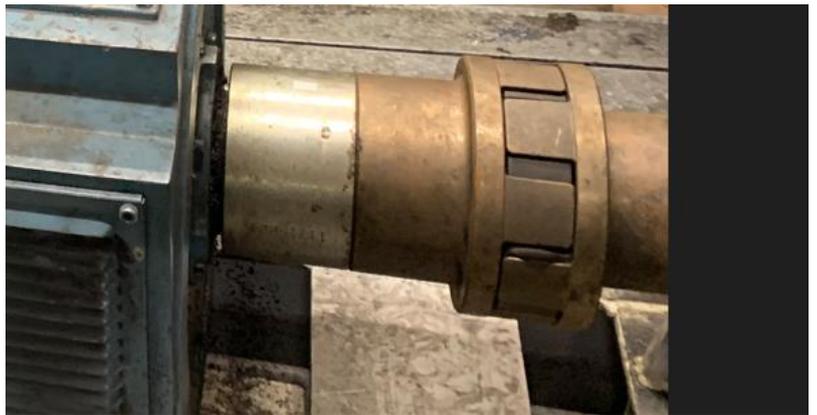
L'accouplement du moteur électrique sera démonté et révisé (cf. rapport POMA DU 27/07/2022).

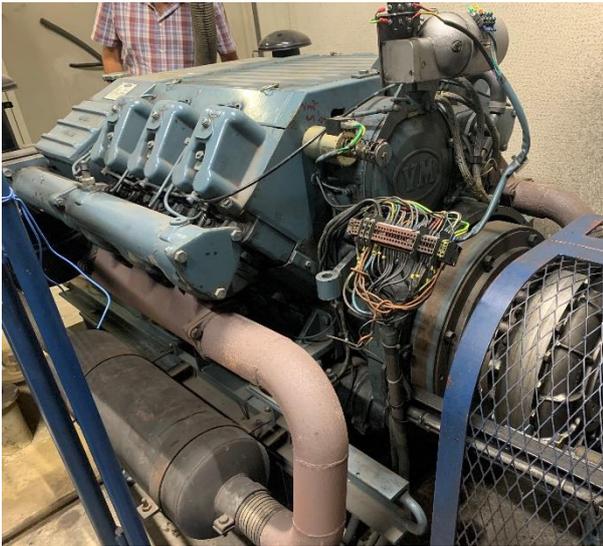
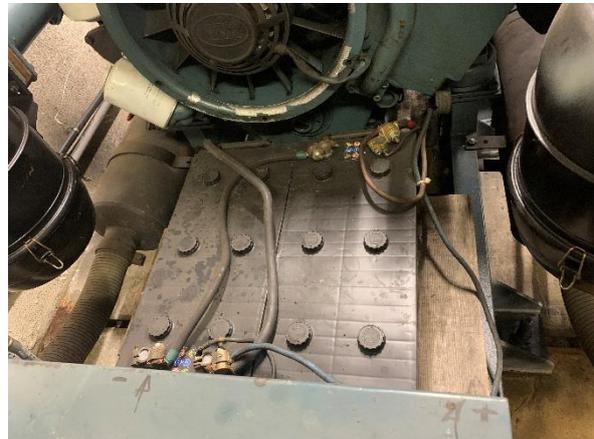
Il manque les protections sur quelques équipements électriques comme le boîtier du moteur thermique et les cosses des batteries. Ces éléments seront à installer.

→ **Travaux à prévoir :**

➤ pour la remise en service :

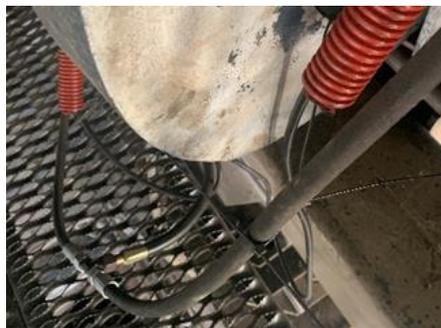
Centrale de frein d'urgence

Frein d'urgence : Tenue des flexibles non sécuritaire.

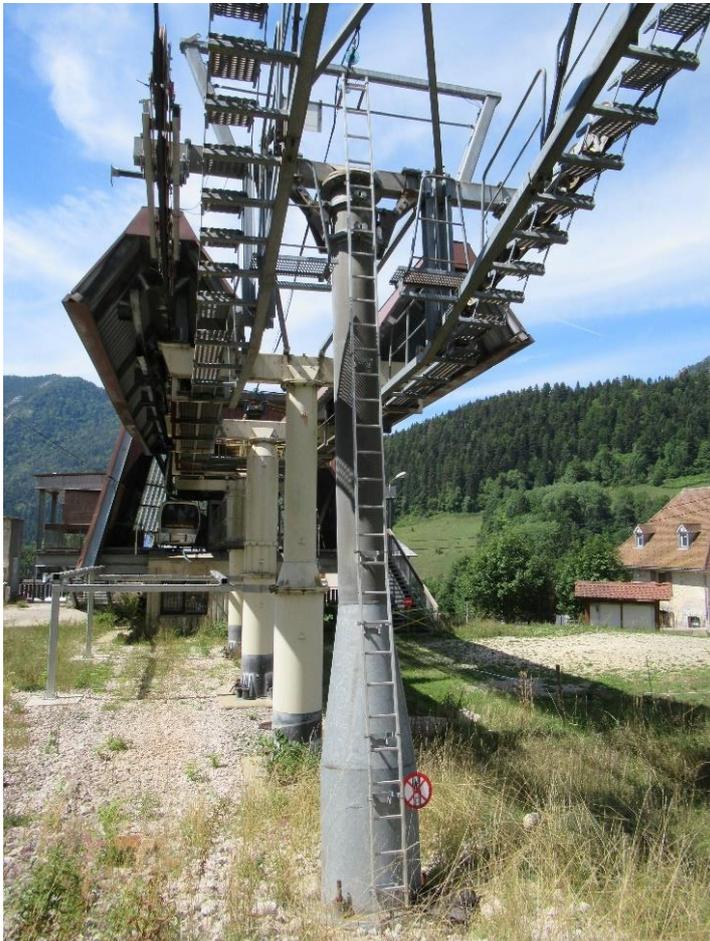
Les fûts des pylônes P1 et P2 ont été remplacés en 2012 suite à une problématique de fatigue.

Des renforts ont été installés au niveau de la liaison fût / potence.

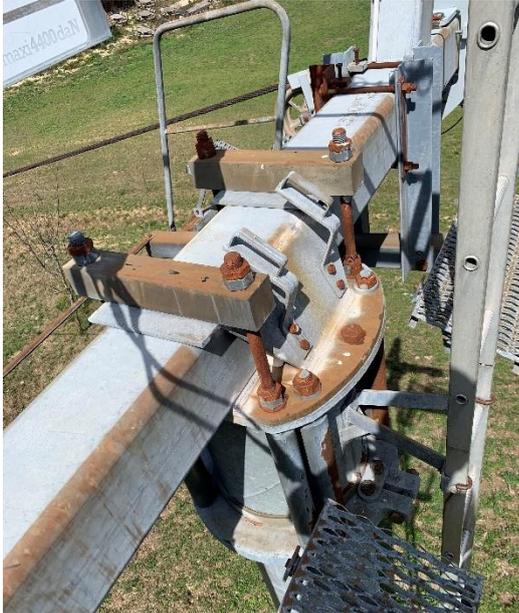
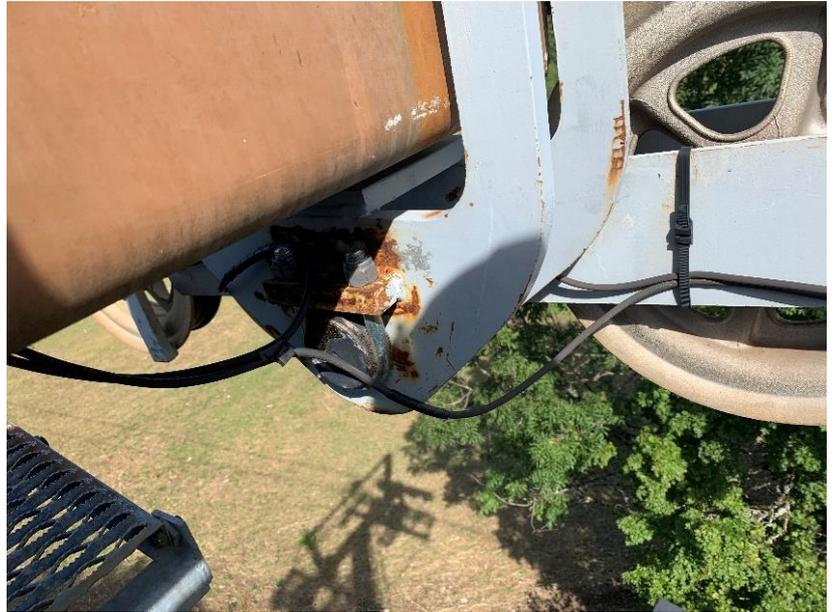
Sur tous les pylônes, on fait globalement les mêmes constats :

Etat général : potences, passerelles, supports et boulonnerie corrodés.

Pour information, l'ensemble des dispositifs d'accès aux pylônes et les cheminements en tête de pylône (passerelles, garde-corps, absence de points d'encrages EPI) sont logiquement non-conformément à la partie B du RM2. Il convient de les mettre en cohérence (à confirmer) avec le Document Unique de l'exploitant.

- remplacement de la boulonnerie corrodée sur les liaisons,

- nettoyage et traitement des zones corrodées.
- Mise à niveau des dispositifs de sécurité du travail (échelles, lignes de vie, gardes corps, ancrages EPI notamment).

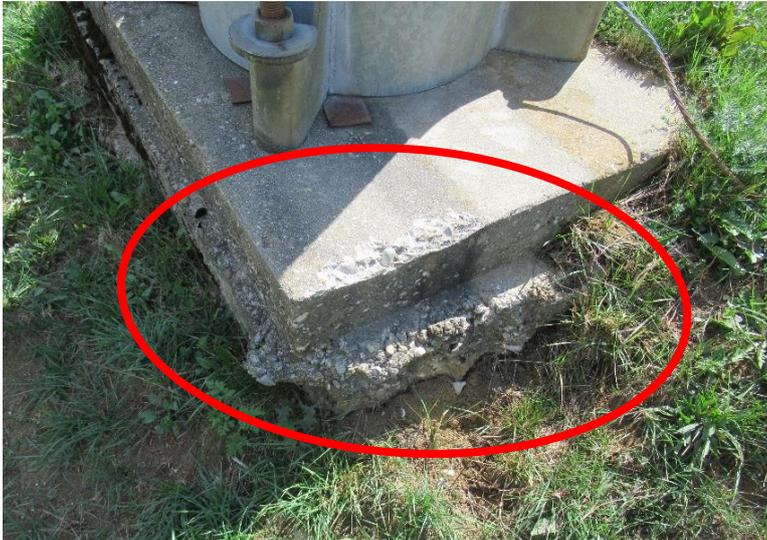
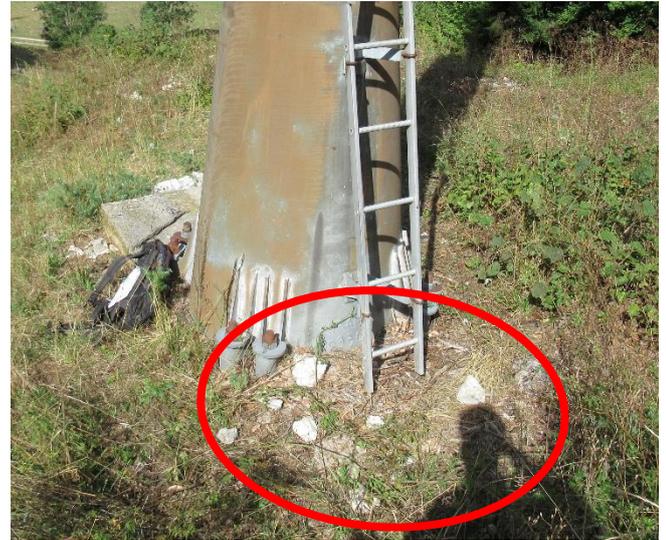
Vérifier le bon encastrement des ouvrages de fondation : cela passe par un nettoyage général de chaque pied de pylône et une expertise plus poussée dans une premier temps sur la base d'un examen documentaire des plans de génie civil de 1983 et d'un contrôle topographique du bon alignement des têtes de pylônes.

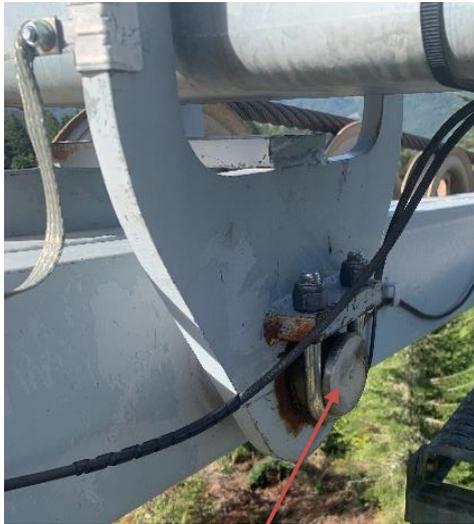
Les axes principaux et secondaires ont été changés en principe en 2018 selon les rapports MBTM (des doutes subsistent sur certains axes principaux qui seraient d'origine ; voir tableau de visite des pylônes en annexe)

Doute sur axe ayant de la peinture d'origine

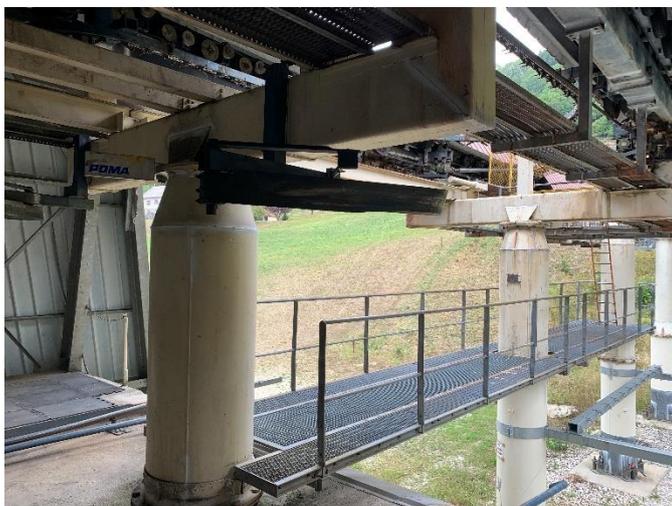
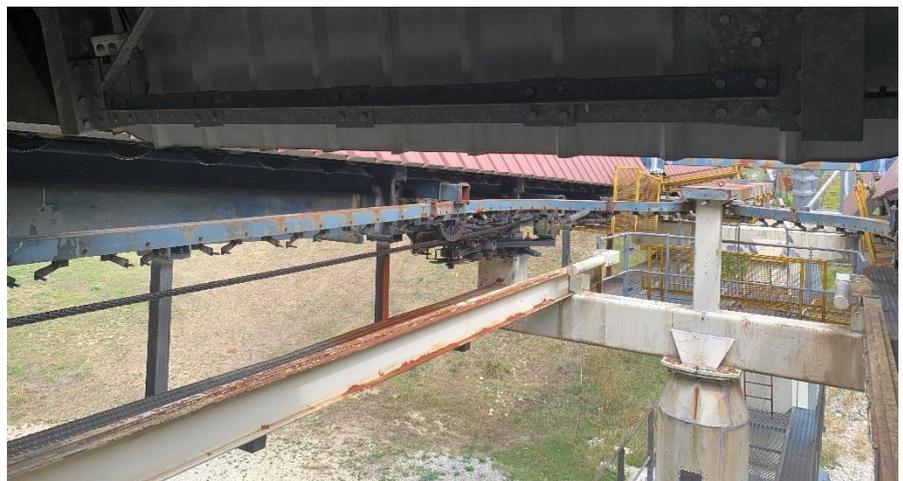
4.2. STRUCTURE METALLIQUE DE GARE, PYLONS ET POTENCES, VOIES D'EMBRAYAGE ET DEBRAYAGE

Structure gare : globalement en bon état ; on ne voit pas de traces flagrantes de dégradation ; Il y a un gros besoin de décapage et mise en peinture.

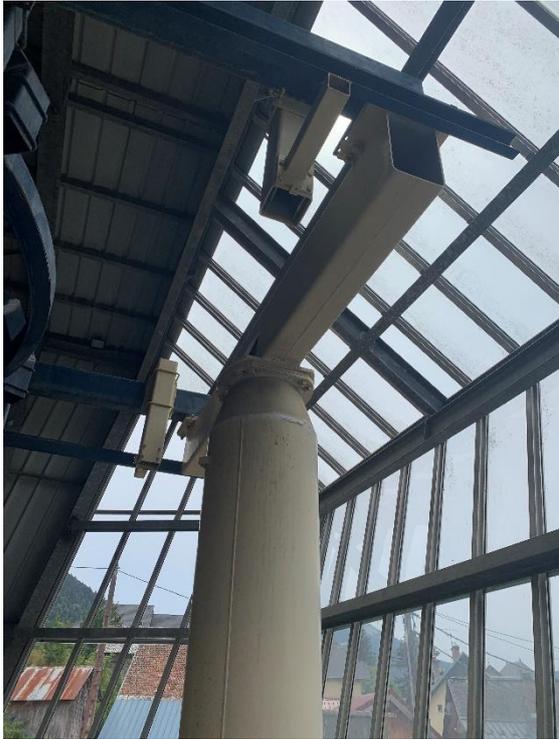
Les galets des rampes d'embrayage/débrayage semblent corrects. On pourra provisionner quelques pièces de rechange (axes, roulements) en cas de besoin de remplacement en cours de saison.

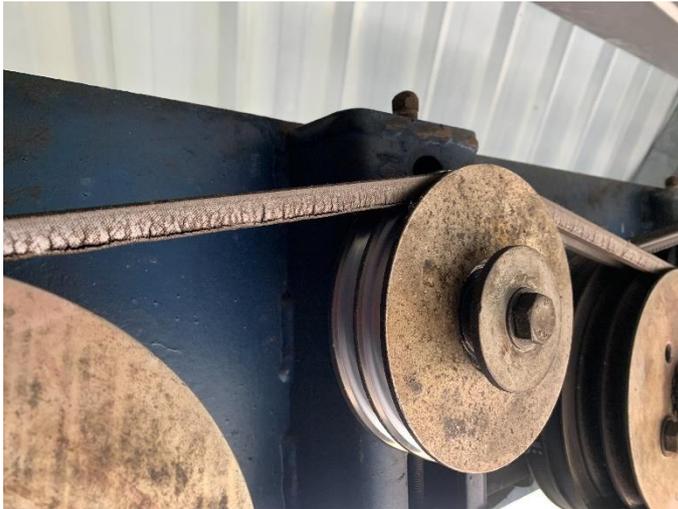
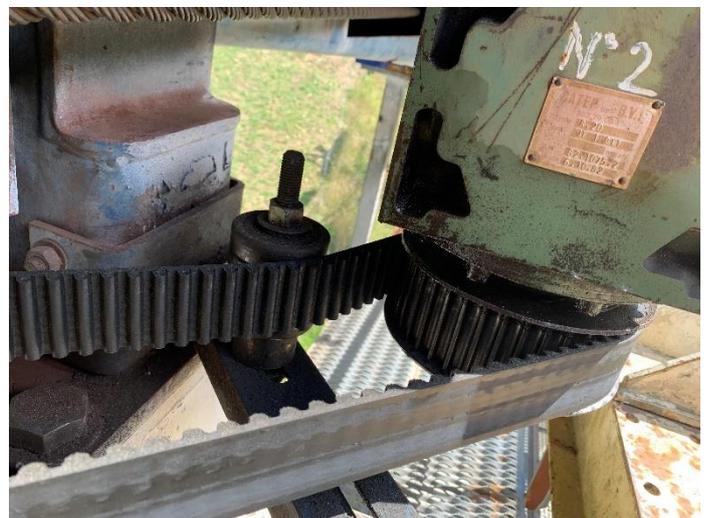
Courroies (crantées ou lisses) en fin de vie sont à remplacer.

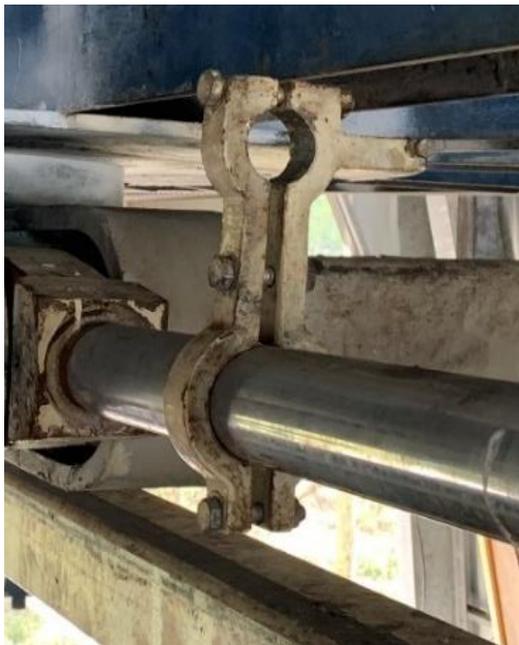
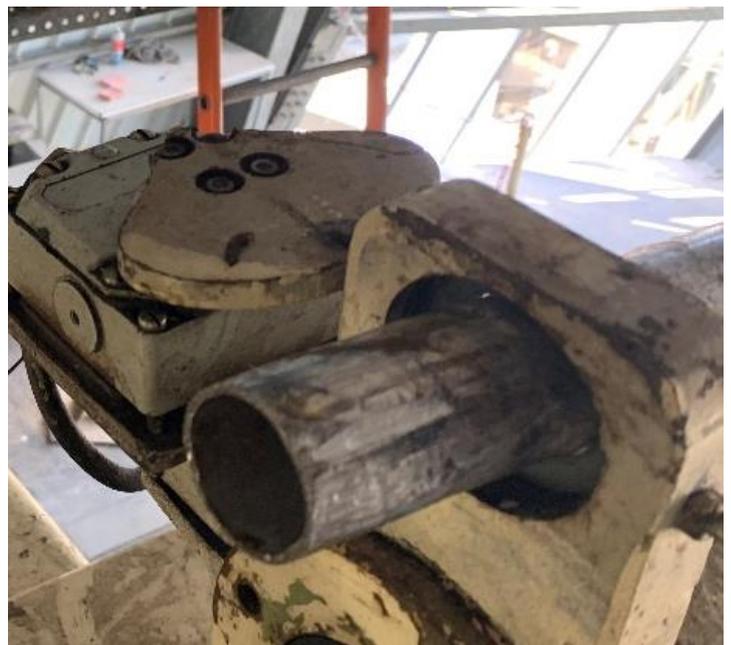
Fin de course du vérin n'est pas installé correctement.

Vérins : ils n'ont à priori pas été révisés lors de la dernière GI 2018 – 2019. Compte tenu de leur état apparent, une révision complète (purge, rechromage des tiges, changement des joints, etc. ...) est à prévoir. Il conviendra de vérifier cette disposition au regard des bilans des grandes inspections 1998, 2008 ou 2013.

- pour la remise en service :
 - mise en place d'un accumulateur sur la centrale de tension,
 - doublement des capteurs pour séparation fonctionnel et sécuritaire,
 - mise en service du fonctionnement intermittent,
 - mise en conformité de la tenue des flexibles,
 - Installer correctement les fins de course.

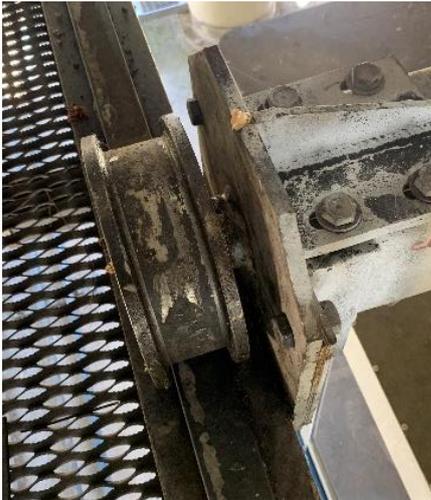
Galets de lorry : pas de redondance en cas de rupture d'axe. Cela implique un contrôle des ensembles galets / axes / roulements à chaque grande inspection (article B 6.4.4 du guide RM1).

La mise en œuvre de cette disposition sécuritaire, bien que non obligatoire, compte tenu de la périodicité des 5 ans des grandes inspections sur l'appareil permettrait d'éviter le démontage / contrôle / remontage à chaque GI.

A noter que le contrôle des galets de lorry n'apparaît pas dans le bilan de la GI 2018-2019.

→ **Travaux à prévoir :**

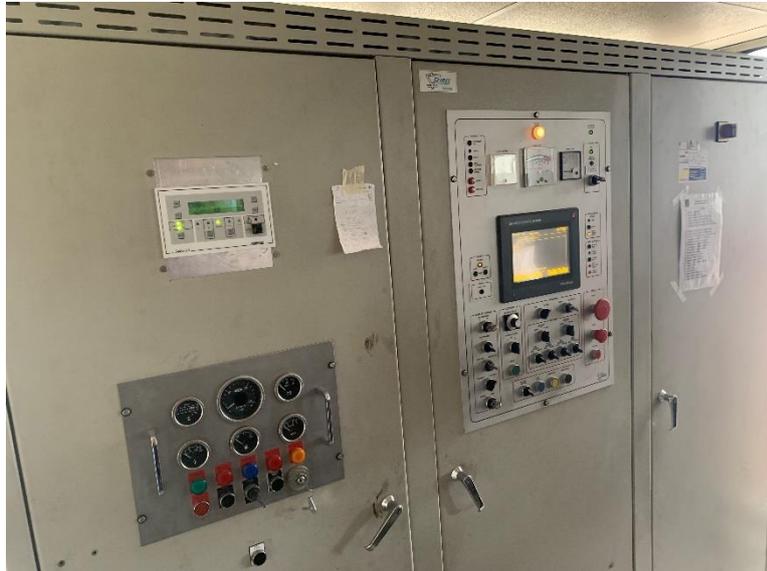
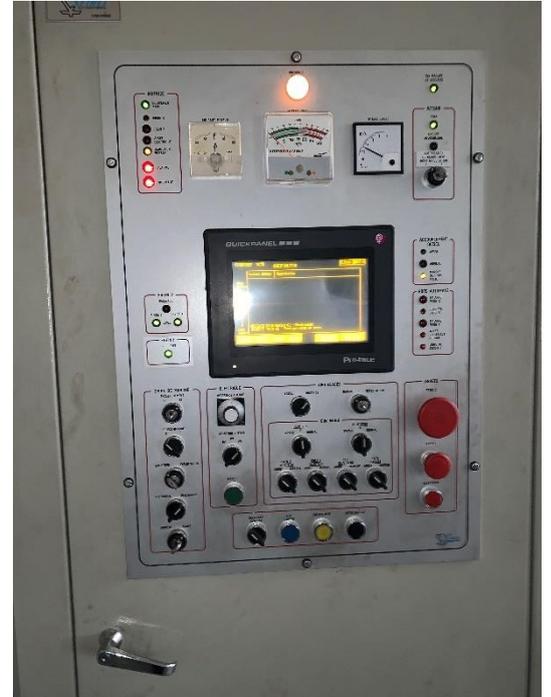
Armoire contrôle-commande

5.1. LES EQUIPEMENTS GARE MOTRICE

Ils ont été changés en 1999 et sont globalement en très bon état.

- Armoire de 1999 avec PSS 3000 >>> automate obsolète (plus de pièces dans le commerce) + âge de 23 ans donc plus de procédure élec allégée possible (matériel garanti 20 ans sur son intégrité logiciel par Pilz donc maxi en 2019) obligeant le déroulage de la procédure électrique complète à chaque IA,
- Tactile proface GP470-EG21-24 VP à remplacer car obsolète,
- Quelques entrées de câbles à boucher afin d'éviter la remontée des nuisibles dans l'armoire,

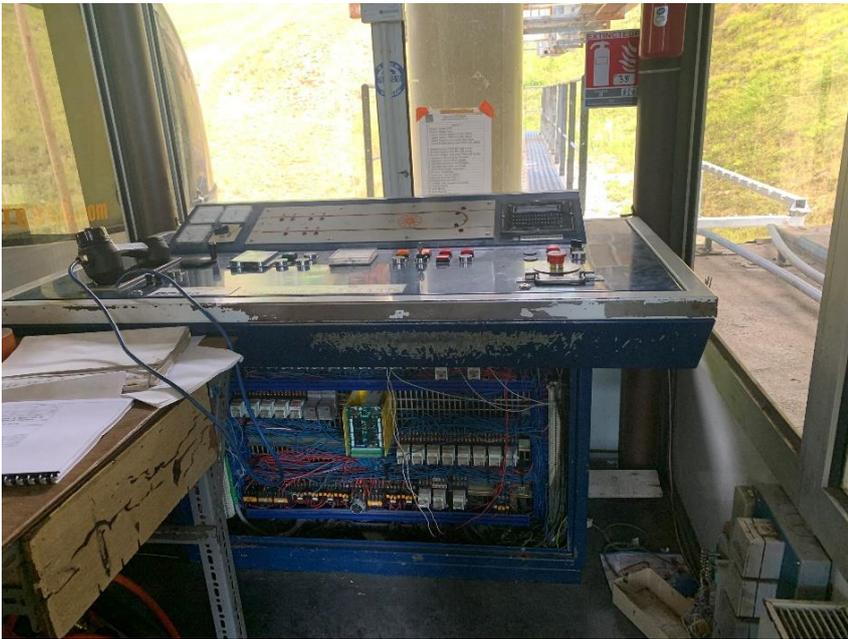
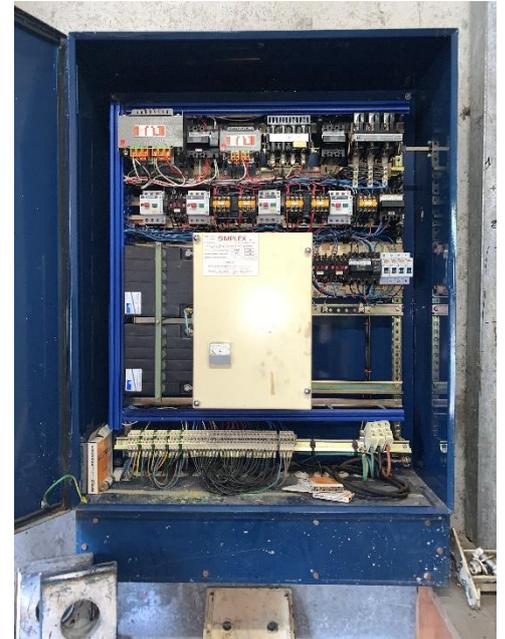
5.2. LES EQUIPEMENTS GARE RETOUR

Ils sont d'origine 1983.

Armoire contrôle-commande :

- elle aurait normalement dû être remplacée à 30 ans, soit 2012 dans le cadre de la 3ème GI ; cette disposition sera à vérifier avec le STRMTG.
- le câblage du pupitre de commande est visuellement en mauvais
- la câblerie en provenance des capteurs sectionneurs est a priori OK,
- l'afficheur défaut est HS
